RESTAURO n° 2 vasi in ALABASTRO BARDIGLIO

SCHEDA TECNICA DI RESTAURO

N° 2 vasi in alabastro Bardiglio

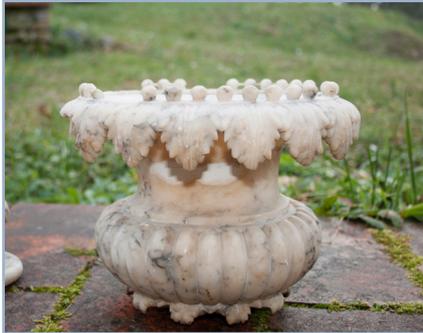
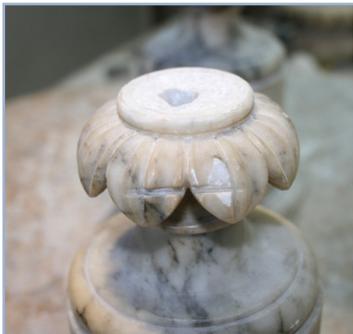
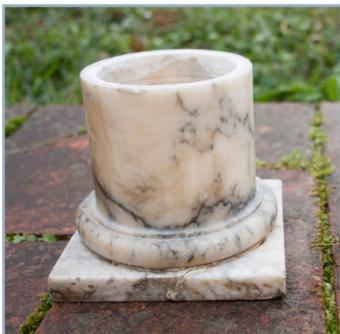
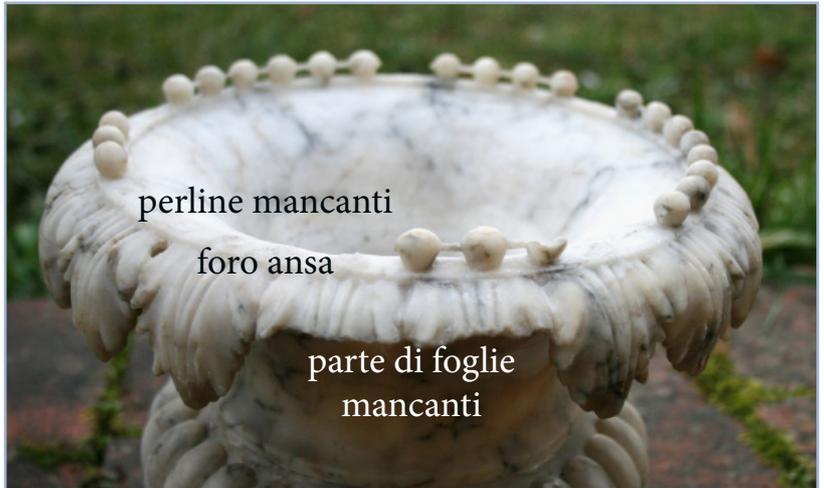
Vaso 1

Il vaso n°1 risulta più integro.

Ambedue i vasi mancano di porzioni di corona lavorata sull'orlo.

Le foglie di acanto che contornano sia il livello sottostante la corona del bordo che la parte superiore del piede, risultano mancanti in diversi punti.

La pancia del vaso, risulta "ingessita" ovvero, il surriscaldamento delle lampade usate per l'illuminazione, ha provocato la perdita di acqua nella molecola dell'alabastro pregiudicandone la trasparenza.

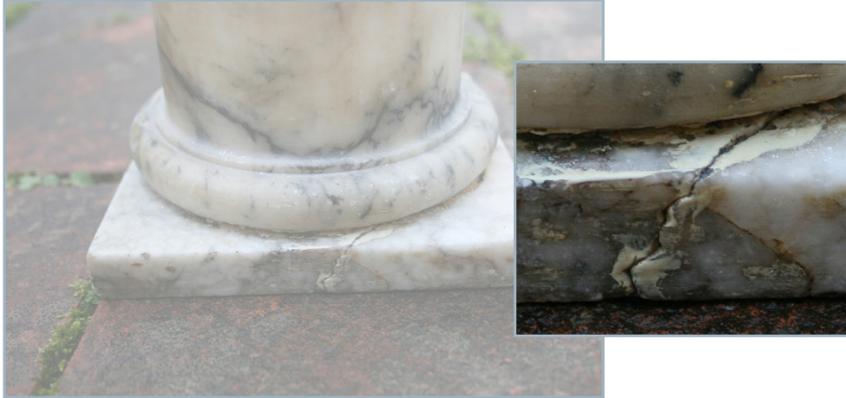
Con appositi solventi e l'utilizzo di ferrini sono state meticolosamente ripulite le tracce dei collanti usati nelle riparazioni di rotture accorse soprattutto al vaso n° 2.

tracce di colla dei precedenti restauri

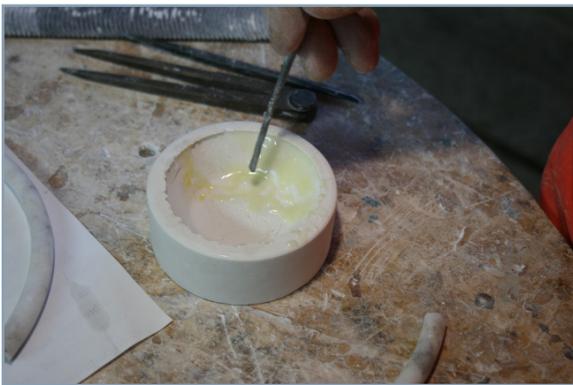
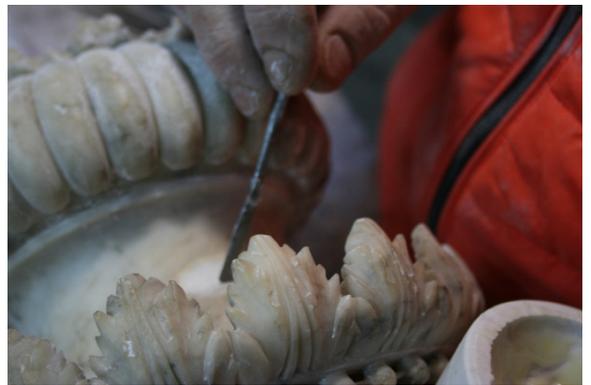
consolidamento crepature

Dopo la ripulitura, i pezzi sono stati incollati.

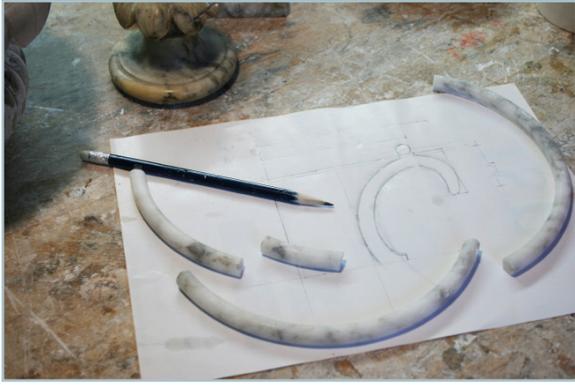
ricostruzione orlo

La parte più complessa è stata la ricostruzione dell'orlo. La tornitura dello stesso perimetro dell'originale è stata seguita dalla foratura in prossimità dei vuoti.

A questo punto, le corone sono state sostituite alle porzioni mancanti dell'orlo e ricostruite a mano con l'utilizzo di appositi strumenti (scuffina, ferri a mano e carte abrasive di grana finissima).

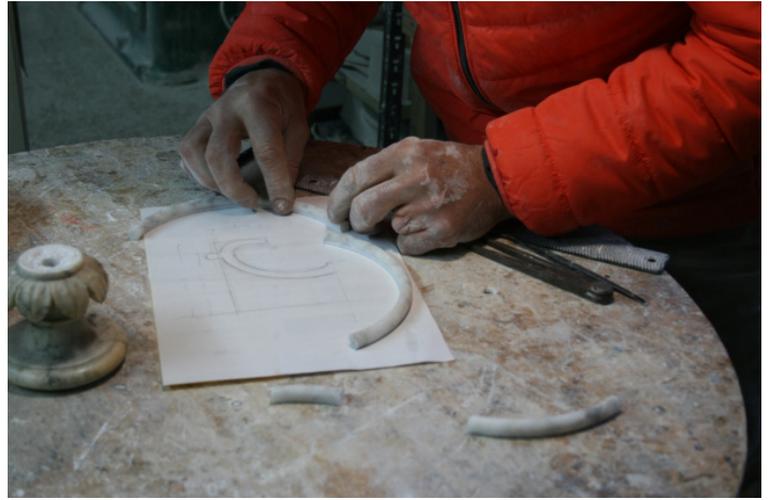
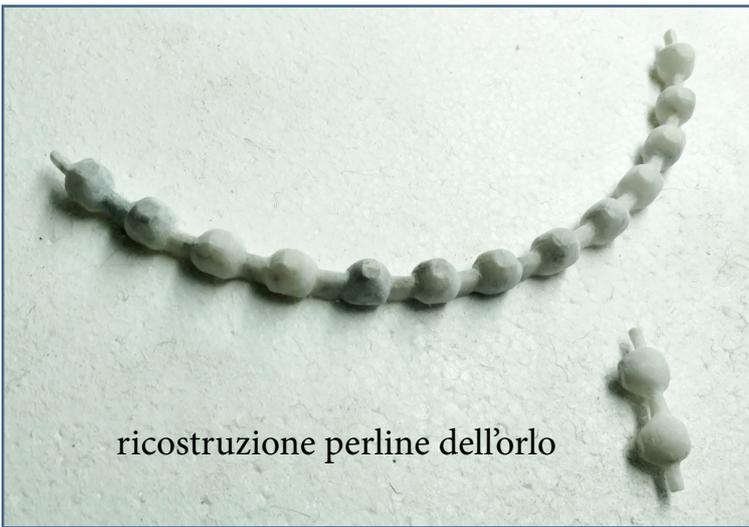
ricostruzione perline dell'orlo

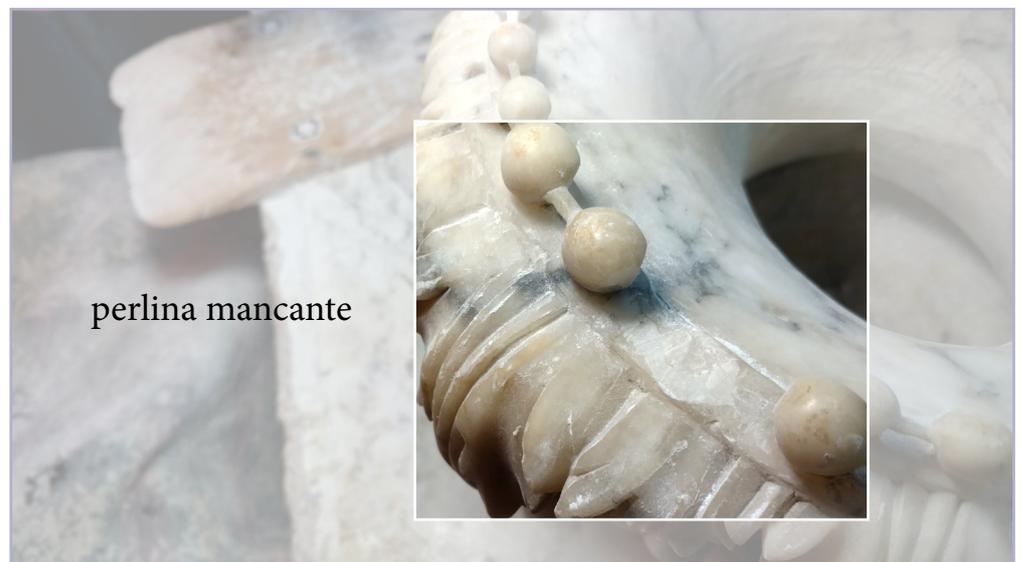
perlina mancante

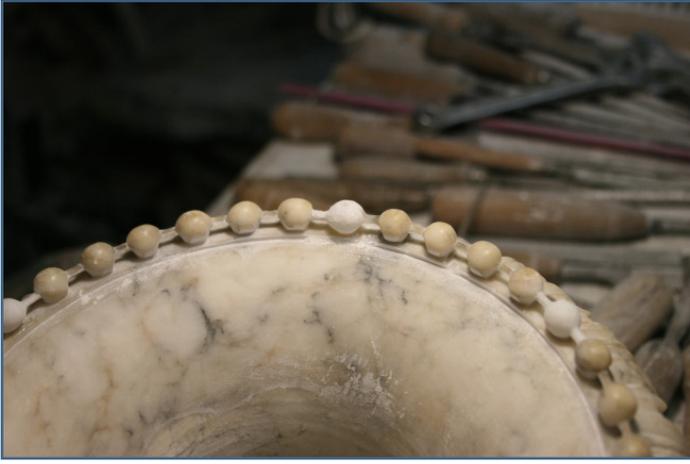
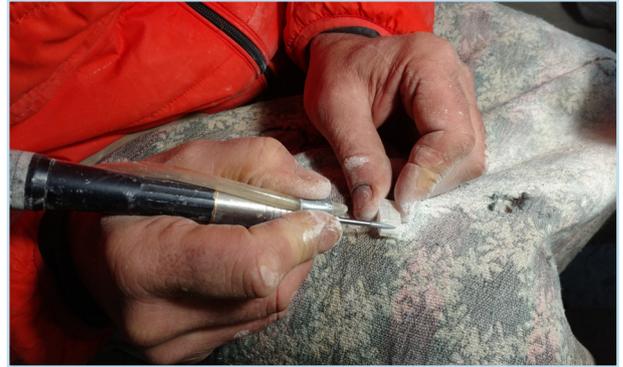
Ricostruzione di un particolare
con fresa elettrica

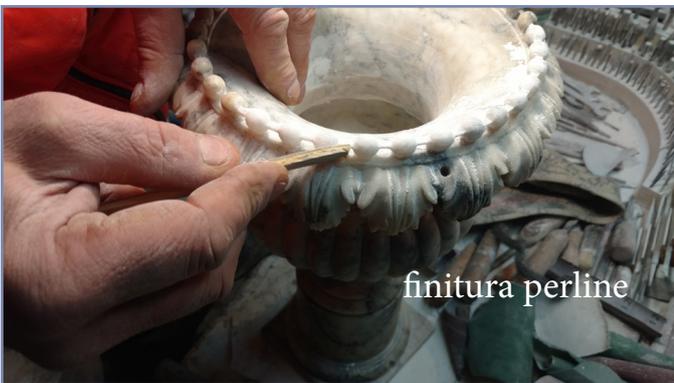
finitura perline

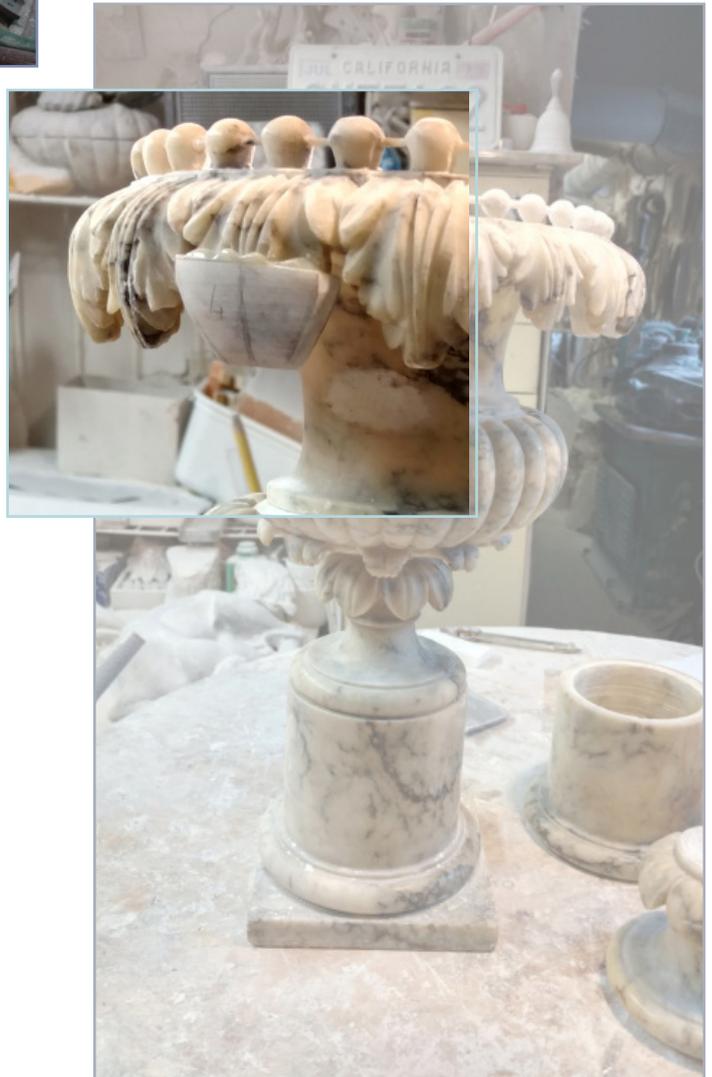
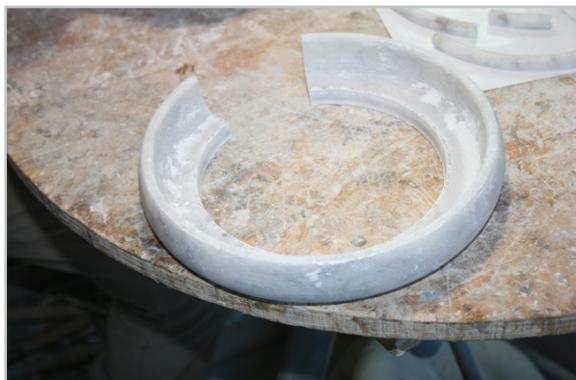
ricostruzione parte del collo

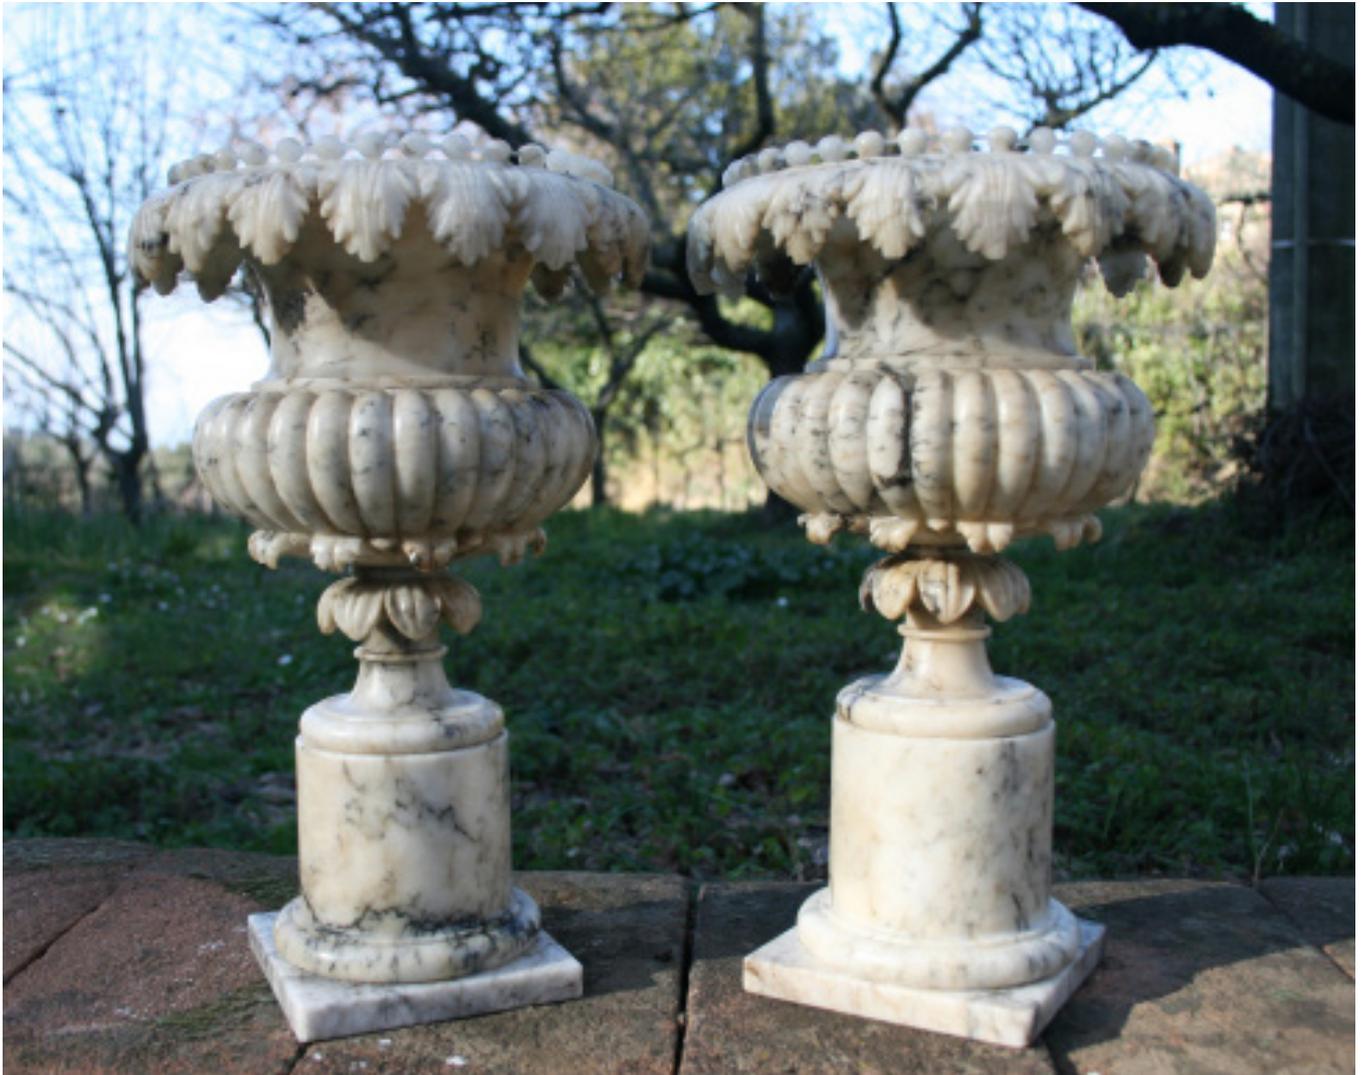
Vasi al termine del restauro
