RESTAURO n° 2 vasi in ALABASTRO BARDIGLIO

SCHEDA TECNICA DI RESTAURO

N° 2 vasi in alabastro Bardiglio

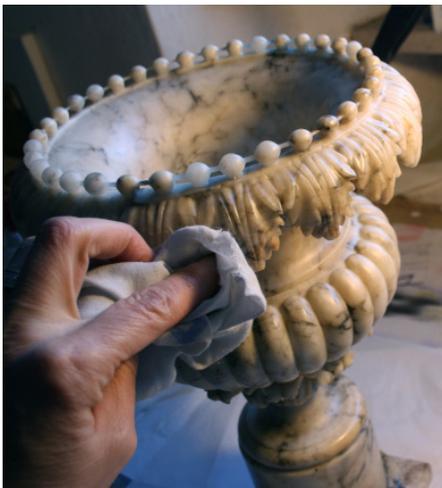
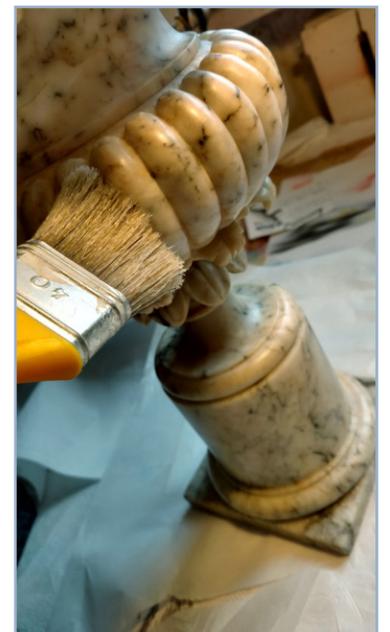
Vasi al termine del restauro

I due vasi sono stati spennellati con finitura a cera e lasciati asciugare per due settimane e di nuovo puliti con morbido panno.
